# 地盤診断

## ハンドブック

# ご存じですか？ 「地盤の強さ」の重要性。

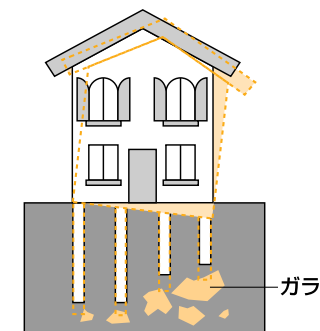
### 改良工事の落とし穴

木片やコンクリートガラを多く埋め立てた土地に、杭工事を施して家を建てた。数年後、これらのガラが腐食してできた隙間に杭が陥没し、沈んでしまった。また改良体の強度不足により、建物を支えきれない場合もある。

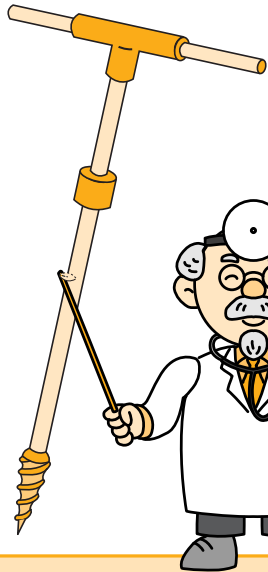
現在、広く一般的に地盤調査にはスウェーデン式サウンディング試験 (SWS) が用いられています。その試験の概要を、得られた数値に照らしてご説明します。

こんなロッドで調査します。

## 1 このロッドに0.25KNの重りを4回に分けて載せます。

この時、沈まない事を確認しながら、0.25KN、0.5KN、0.75KN、1.0KNの4段階に分けて重りを載せます。ここでの1.0は1.0KNの重りを載せていることを示します。  
※1.0KN=約100Kg

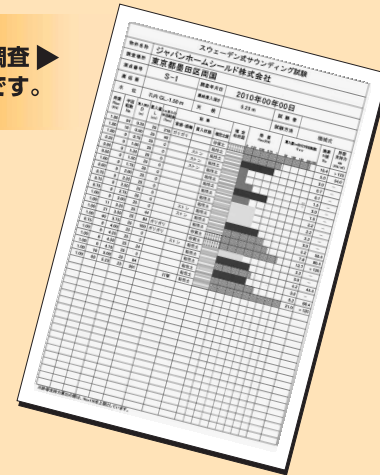
これが調査データです。

① 荷重 Wsw (KN)	② 半回転数 Na (回)	③ 貫入深さ D (m)	④ 貫入量 L (cm)	⑤ 1mあたり 半回転数 Nsw (回)	⑥ 記事			⑦ 推定 柱状図	⑧ 換算N値 Nc	⑨ 許容 支持力 qa(KN/m <sup>2</sup> )
					音感・感触	貫入状態	土質名			
0.75	0	0.25	25	0		ユックリ自沈	粘性土	2.2	—	
1.00	0	0.50	25	0		ユックリ自沈	粘性土	3.0	—	
1.00	0	0.75	25	0		ユックリ自沈	粘性土	3.0	—	
1.00	0	1.00	25	0			砂質土	2.0	—	
1.00	27	1.25	25	108			砂質土	9.2	94.8

## 8 9 荷重と回転数から地盤強度の目安が計算されます。

$$Nc = 3.0Wsw + 0.05Nsw$$

$$Nc = 2.0Wsw + 0.067Nsw$$

$$qa = 30 + 0.6Nsw \dots \text{国土交通省告示1113号}$$

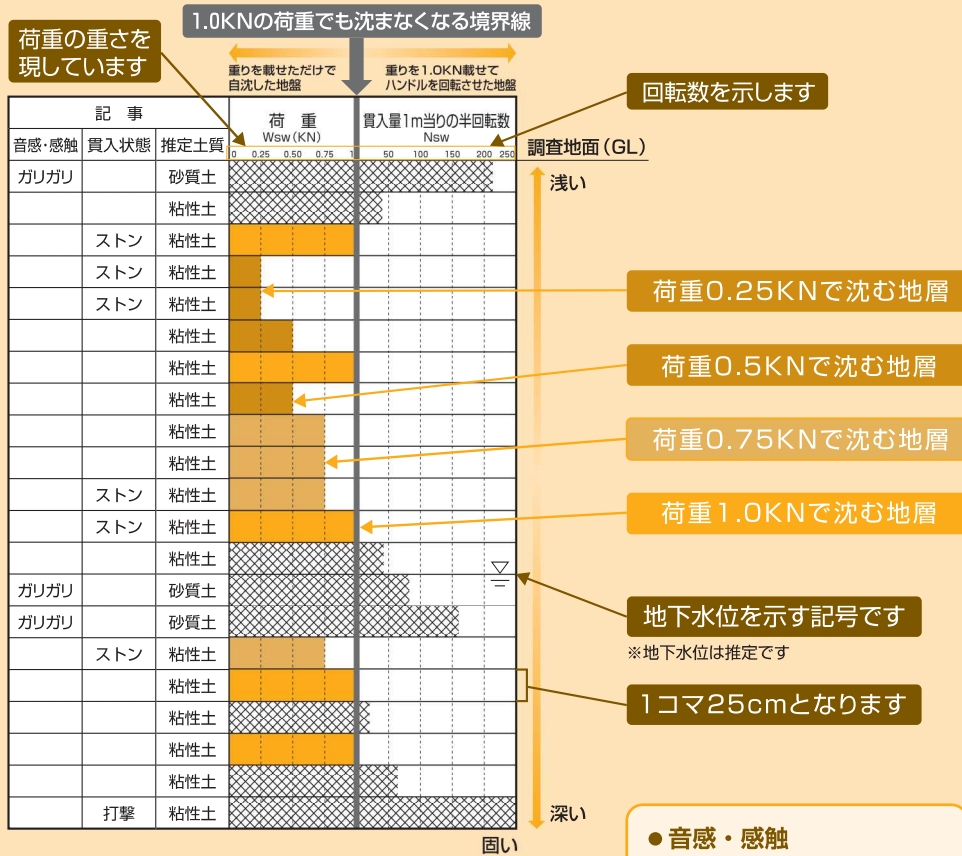
# 調査データグラフからわかること。

## 建物荷重が影響を与える深度

建物の荷重が影響を与える深度は建物に近い部分がもっとも大きく深度が深くなるにしたがい影響は小さくなっていきます。国土交通省告示においても評価範囲を基礎下0~2m、基礎下2~5mで分けています。

### ●音感・感触

ガリガリ……………角礫系が主体  
ジャリジャリ……………礫質土が主体  
シャリシャリ……………砂質土が主体  
無音……………粘性土が主体

### ●貫入状況

ストン……………早い自沈の場合  
スルスル……………ストンとジンワリの中間的な速さ  
ジンワリ……………スルスルとユックリの中間的な速さ  
ユックリ……………ゆっくりな自沈の場合  
打撃……………SS機のみの方では貫入が不可能で上部より人力で打撃を加えること  
貫入不能……………打撃等をしてでも貫入しない状況  
自沈含む……………25cm間で回転層が主体であるが、自沈を含む場合
